EKSPERTYZA TECHNICZNA			RODZAJ OPRACOWANIA
OCENA STANU TECHNICZNEGO WIĘŻBY DACHOWEJ KOŚCIOŁA ŚW. WAWRZYŃCA W DĄBROWIE KOŁO WIELUNIA			TEMAT OPRACOWANIA
ul. Świętego Wawrzyńca 19, 98-300 Wieluń			LOKALIZACJA OBIEKTU
Parafia Św. Wawrzyńca w Dąbrowie koło Wielunia, ul. Świętego Wawrzyńca 19, 98-300 Wieluń			ZAMAWIAJĄCY
ZAKRES OPRACOWANIA	IMIĘ I NAZWIKO	SPECJALNOŚĆ I NR UPRAWNIEŃ BUDOWLANYCH	PODPIS
KONSTRUKCJA	projektant: mgr inż. Roman Kałuża	do proj. bez ograniczeń w spec. konstrukcyjnej upr. nr 101/01/WŁ rzeczoznawca budowlany RZE/X/0003/18PIIB/03/2018

**Ekspertyza techniczna**

Celem opracowania jest określenie stanu technicznego istniejącej konstrukcji  
dachu budynku Kościoła Parafialnego Św. Wawrzyńca w Dąbrowie koło  
Wielunia.

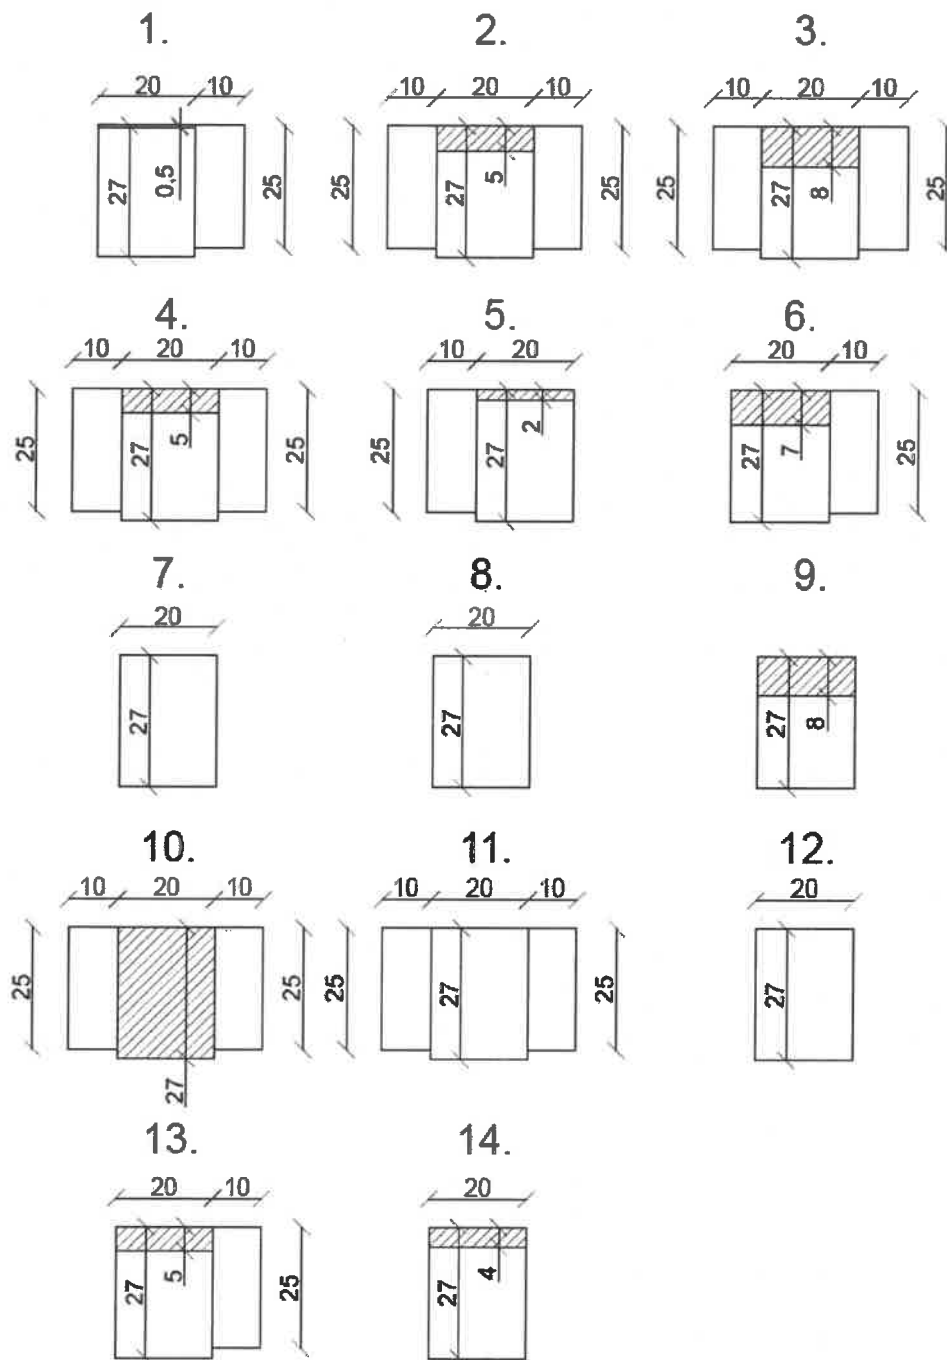
Rysunek 7. Schemat zniszczenia i aktualnego wzmocnienia belek głównych dolnych (kreskowaniem zaznaczono zniszczoną przez grzyba część przekroju).

Nr	Zniszczenia spowodowane działaniem grzybów	Wzmocnienie	Dźwigar pełny/niepełny	Nr zdjęcia
1.	Belki dochodzące do dolnej belki głównej od ściany szczytowej silnie porażone przez grzyby, na środku dolnej belki głównej przekrój zniszczony przez grzyby do głębokości 0,5cm	jednostronne	pełny	4,5

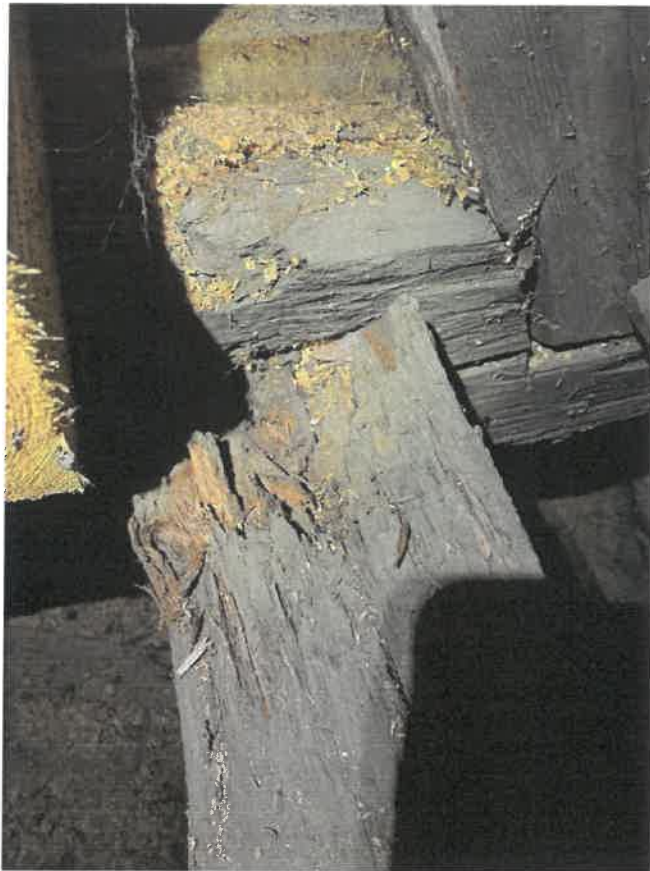
*Zdjęcie 4. Porażona przez grzyba belka dochodząca od szczytu.*

W miejscach gdzie drewniana konstrukcja dachu (nad nawą) nosi ślady rozkładu brunatnego, należy ociosać zniszczone przez grzyby elementy. Zdegradowana część przekroju jest nienośna. Ociosanie należy wykonać w taki sposób aby w przekroju każdego elementu pozostała tylko „zdrowa” część przekroju drewnianego. Porażone przez grzyby elementy, to głównie poziome belki główne dolne. Część z tych elementów aktualnie jest wzmocniona. Dźwigary nr 7, 8, 9, 12 i 14 (oznaczone na rys. 5) nie były wcześniej wzmocnione, jednak z uwagi na to że nawet 9cm przekroju zostało porażone przez działalność grzybów, należy je wzmocnić dokładnie w taki sam sposób jak kiedyś zostały wzmocnione pozostałe dźwigary – przez dołożenie obustronnie przekroju 25x10cm, skręcając je ze sobą poprzez element pierwotny, na śruby M12 co max. 0,5m wg schematu przedstawionego poniżej. Nowe elementy drewniane należy przed wbudowaniem impregnować ciśnieniowo np. preparatem Fobos M-4. Wilgotność drewna konstrukcyjnego nie powinna przekroczyć 18%. Zaleca się wykonanie wzmocnienia poziomych belek głównych dolnych na całej długości belki oraz wymianę istniejących wzmocnień odcinkowych tych belek, tak aby element wzmacniający był ciągły.

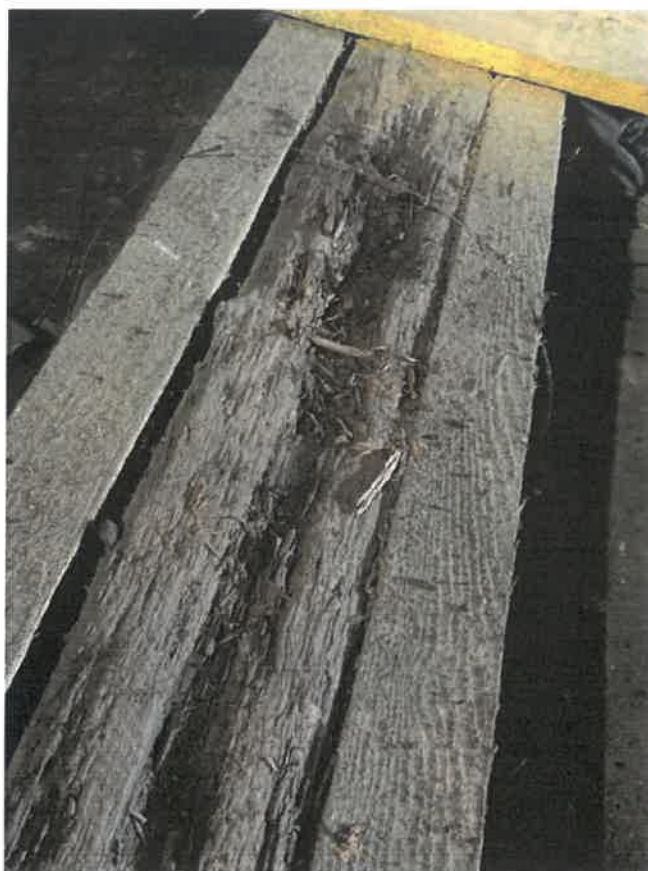
*Zdjęcie 6. Belka nr 2.*

2.	Na środku dolnej belki głównej przekrój zniszczony przez grzyby do głębokości 5cm	dwustronne	niepełny	6
3.	Na środku dolnej belki głównej przekrój zniszczony przez grzyby do głębokości 8cm	dwustronne	niepełny	7

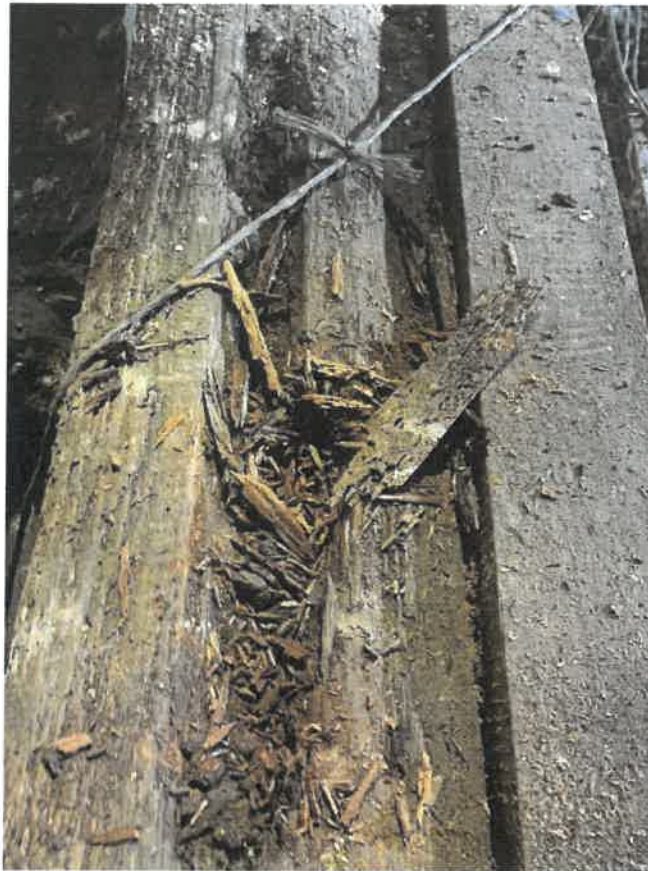
*Zdjęcie 8. Belka nr 4.*

4.	Na środku dolnej belki głównej przekrój zniszczony przez grzyby do głębokości 5cm	Na części jednostronne, na części dwustronne	pełny	8
5.	Na środku dolnej belki głównej przekrój zniszczony przez grzyby do głębokości 2cm	jednostronne	niepełny	9

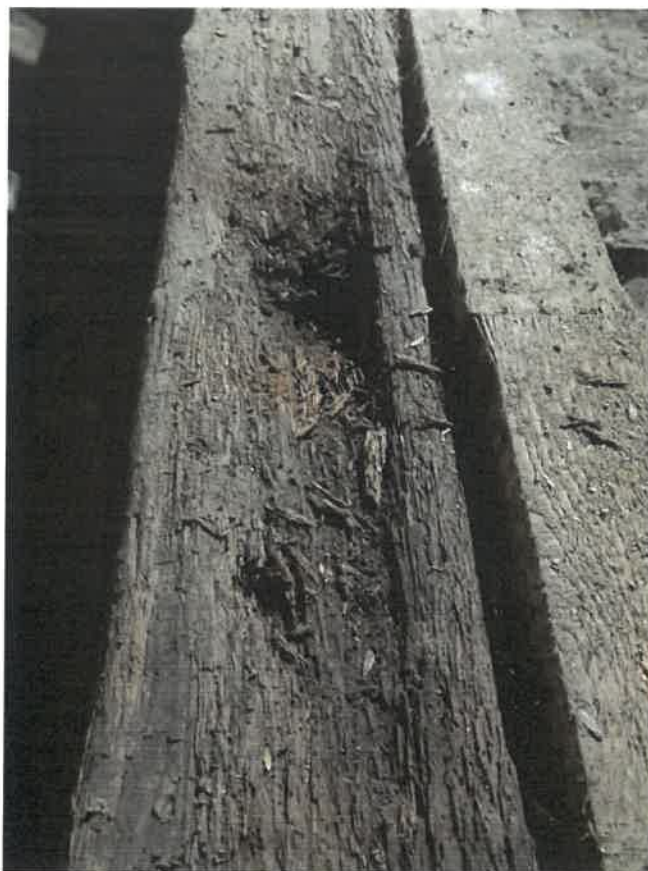
*Zdjęcie 10. Belka nr 6.*

6.	Na środku dolnej belki głównej przekrój zniszczony przez grzyby do głębokości 7cm	jednostronne	niepełny	10
7.	Nie zaobserwowano	brak	pełny	-
8.	Końcówka dolnej belki głównej silnie porażona przez grzyby	brak	niepełny	11

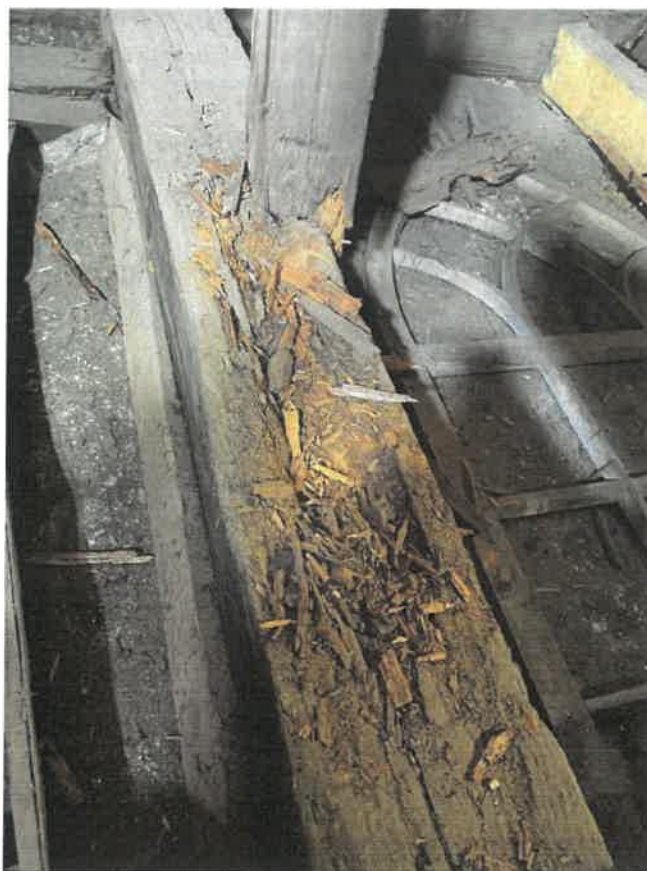
*Zdjęcie 12. Belka nr 9.*

9.	Na końcówce dolnej belki głównej przekrój zniszczony przez grzyby do głębokości 8cm	brak	pełny	12
10.	W okolicy ramy stolcowej dolna belka główna zniszczony przez grzyby na całą głębokość przekroju, pomiędzy elementami wzmacniającymi nasypany niezidentyfikowany materiał sypki	dwustronne	niepełny	13

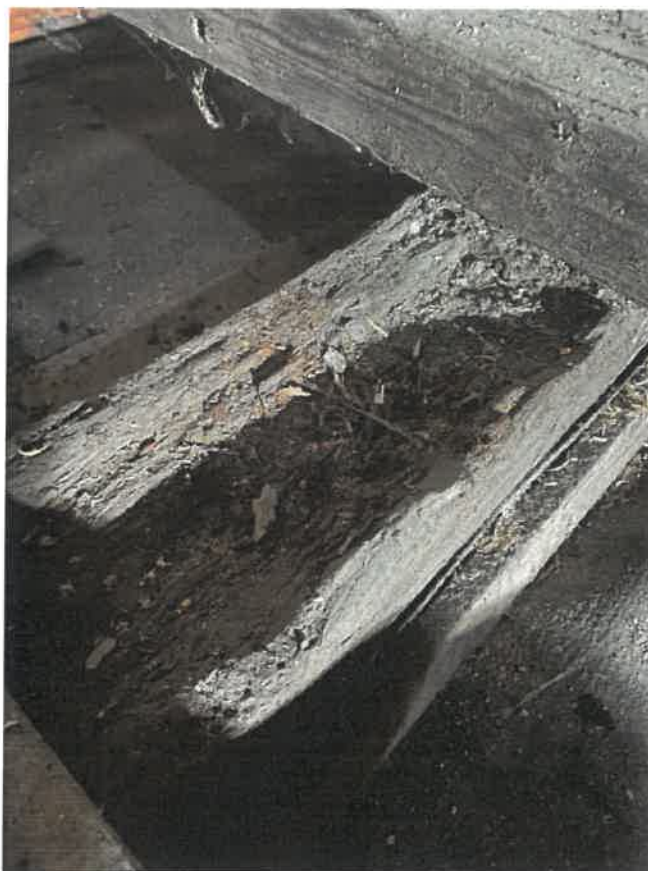
*Zdjęcie 14. Belka nr 13.*

11.	Nie zaobserwowano	dwustronne	pełny	-
12.	Nie zaobserwowano	brak	niepełny	-
13.	W środku dolnej belki głównej przekrój zniszczony przez grzyby do głębokości 5cm	jednostronne	niepełny	14

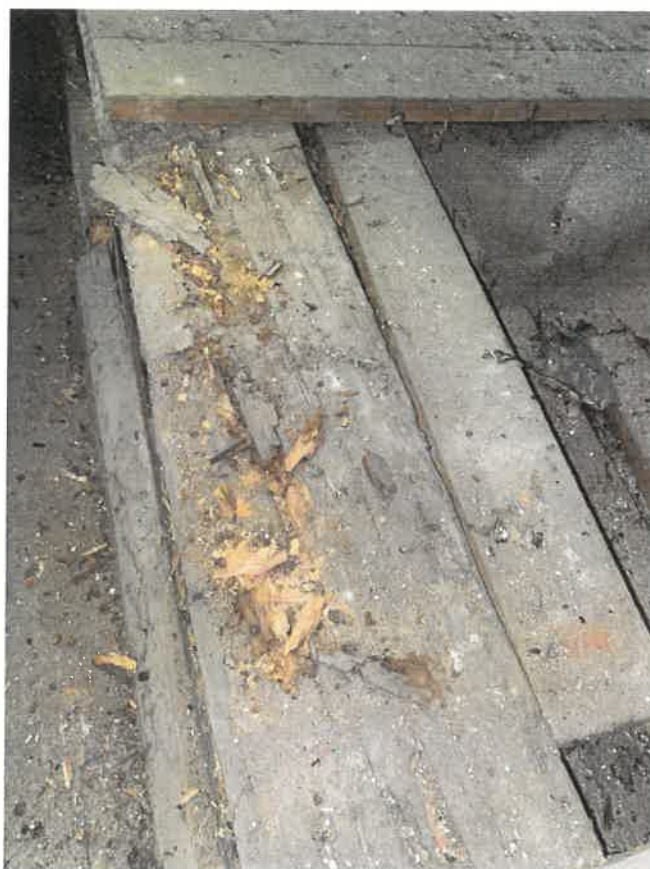
*Zdjęcie 15. Belka Nr 14.*

14.	W środku dolnej belki głównej przekrój zniszczony przez grzyby do głębokości od 3-4cm	brak	pełny	15

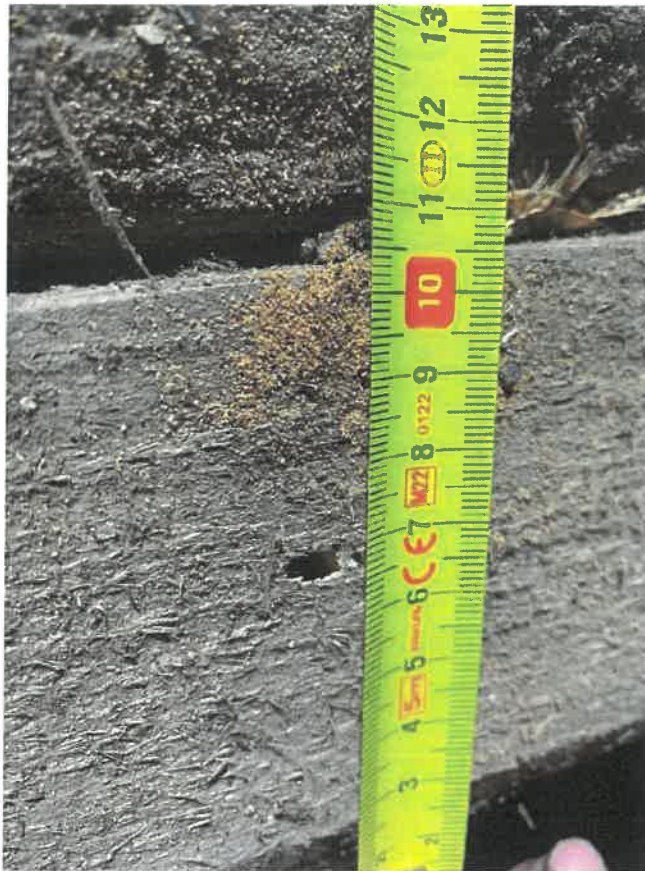
Kolejne, co zwróciło uwagę, to małe otwory spowodowane działalnością szkodników, żerujących w elementach drewnianych. Owalne otwory wlotowe o średnicy ok. 5-7mm, z których wysypuje się mączka drzewna, świadczą o działalności spuszczela pospolitego. Świeże kopczyki z mączki drzewnej świadczą o czynnym żerowisku tych owadów. Widok zniszczeń na zdjęciach 16-17. Konstrukcja więźby dachowej nad nawą jest w bardzo wielu miejscach niszczone przez spuszczela, otwory widoczne są na wszystkich pierwotnych elementach konstrukcji drewnianej nad nawą. Elementy nowsze, które stanowią wzmocnienie nie noszą śladów działalności spuszczela pospolitego.

Zdjęcie 16. Widok otworu wlotowego oraz mączki drzewnej.

W celu zwalczenia larw owadów, których obecność stwierdzono na obiekcie (dotyczy elementów pierwotnych więźby nad nawą) należy wykonać zabieg chemicznego zwalczania owadów stosując np. preparat Xilix Gel firmy Sarpap & Celic Industries bądź inny o tych samych bądź lepszych parametrach. Zabiegi przy użyciu środków Xilix Gel należy przeprowadzać w temperaturze powyżej 5 stopni Celsjusza. Zaleca się, aby wilgotność bezwzględna drewna wynosiła poniżej 25%. Impregnacja powinna być wykonana przez profesjonalną ekipę, przy pomocy profesjonalnego sprzętu i uprzedzona czyszczeniem i szlifowaniem drewna z warstw wierzchnich lub warstw drewna zniszczonych przez spuszczale.

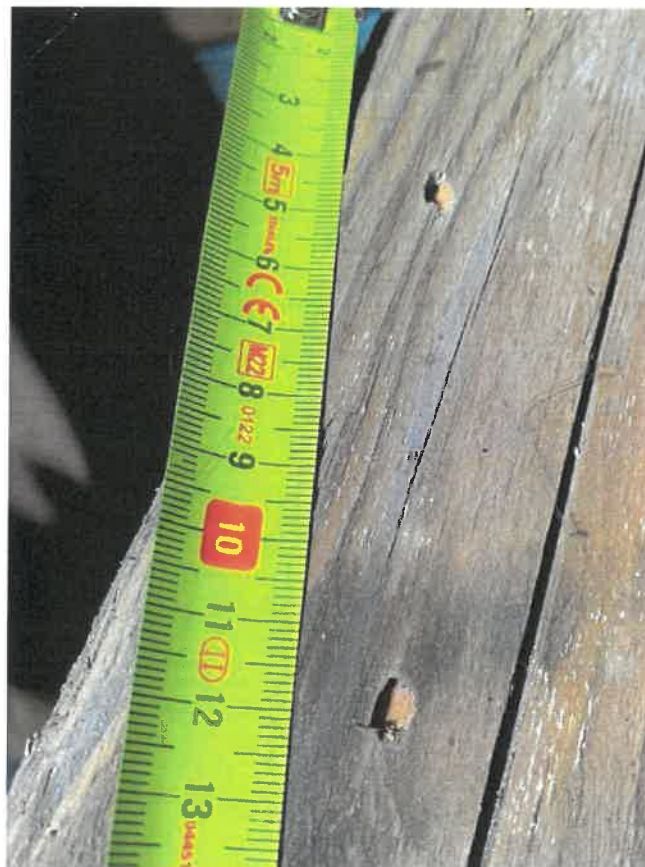
Zdjęcie 17. Widok otworu wlotowego.

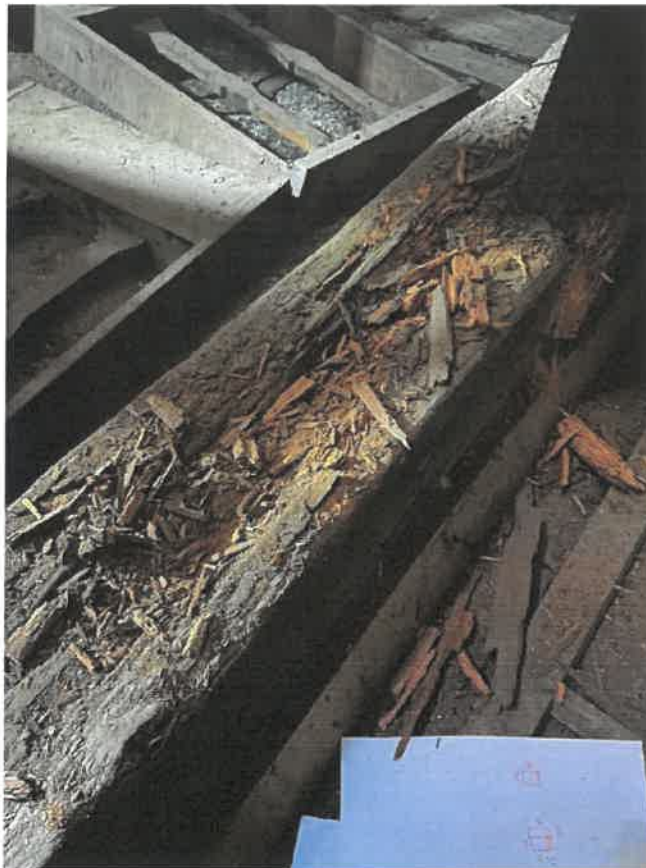
Pierwsze, co zwróciło uwagę, to liczne ślady rozkładu brunatnego drewna, charakteryzujące się brunatną barwą drewna oraz pękaniem na pryzmatyczne kostki, z lekkością rozsypujące się w rękę. Rozkład brunatny tego typu świadczy o porażeniu elementu drewnianego grzybnią grzyba domowego. Grzybnia grzyba rozwijała się w określonych miejscach konstrukcji drewnianej (głównie na dolnych belkach nośnych). Obecnie nie zaobserwowano czynnej grzybni. Więźba nie nosi śladów zawilgocenia, jest sucha, jej wilgotność bezwzględna wynosi ok. 11-13%. Dokładny opis zniszczeń, spowodowany działaniem grzyba znajduje się w Tabeli 1. Zniszczone przez grzyb elementy pokazane są na zdjęciach od 4 do 15 i od 18 do 20.

*Zdjęcie 18. Widok zniszczonej przez grzyba belki głównej dolnej.*

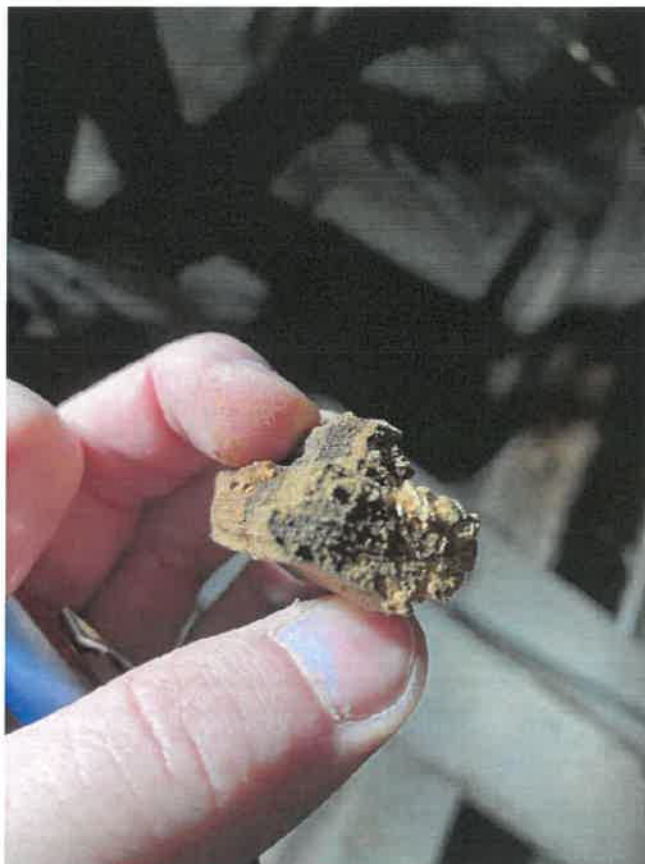
*Zdjęcie 19. Widok zniszczonego fragmentu belki ze zdjęcia 18. (rozkład brunatny)*

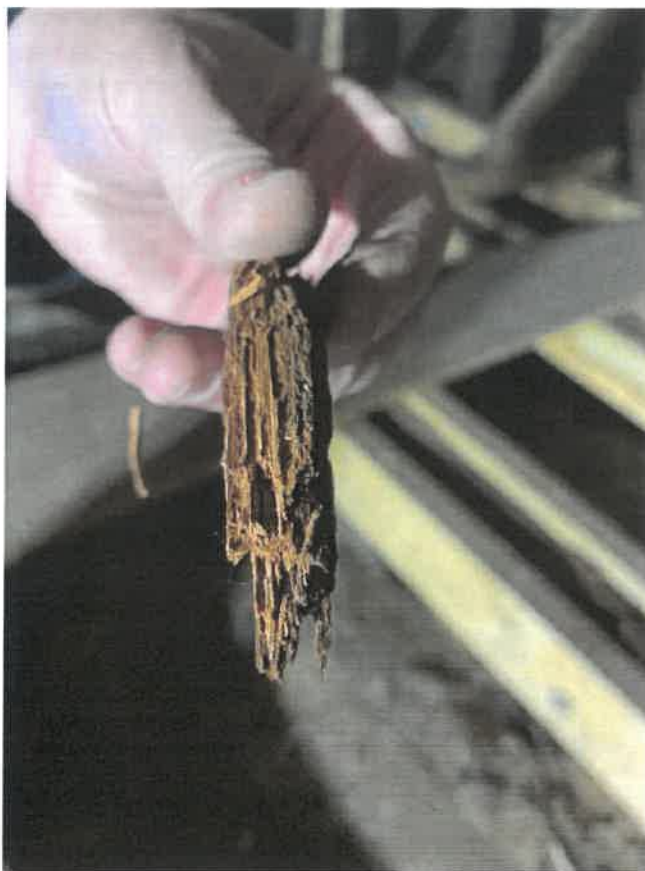
*Zdjęcie 20. Widok zniszczonego fragmentu belki ze zdjęcia 18. (rozkład brunatny).*

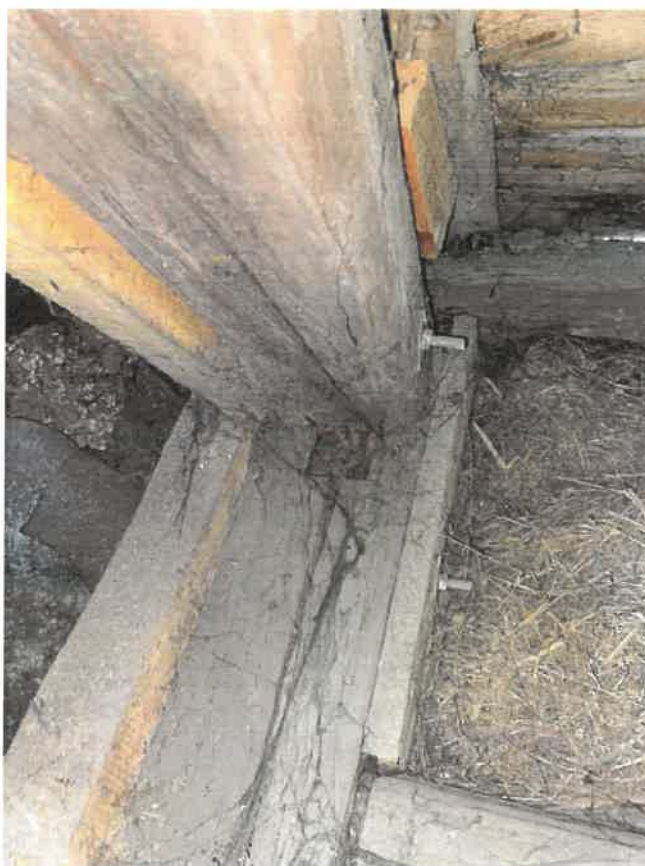
Nieprawidłowości, na które również zwrócono uwagę, to luźne złącza ciesielskie, powysuwane z gniazd. W niektórych kołki drewniane również są wysunięte ze złącza. Uszkodzenia tego typu przedstawiają zdjęcia 21-24. Na zdj. 21. widać wyraźnie, że krokiew wysunęła się ze złącza z belką dolną główną w kierunku zewnętrznym. Świadczy to o tym, że konstrukcja dachu nad nawą „rozjeżdża się” na zewnątrz. Na zdjęciu 24. widać, że spięto w przeszłości murłatę z belką główną dolną, aby zapobiec rozchodzeniu się konstrukcji na zewnątrz w węźle belka dolna – murłata. Połączenie belki głównej dolnej z krokwią pozostaje jednak luźne.

*Zdjęcie 21. Widok wysuniętej ze złącza ciesielskiego krokwi.*

Więźba dachowa nad nawą na przedmiotowym kościele wymaga wielu robót remontowych – ciesielskich. Należy usztywnić (naprawić) luźne złącza ciesielskie, powysuwane z gniazd, powbijać kołki drewniane, które są wysunięte ze złączy oraz zablokować możliwość wysunięcia kołków w przyszłości. Na zdjęciu 24. widać, że spięto w przeszłości murlatę z belką główną dolną, aby konstrukcja nie rozchodziła się na zewnątrz w tym węźle. W taki sposób, przy pomocy płaskowników lub kątowników ciesielskich, należy połączyć belki dolne z murlatami w każdym miejscu gdzie dotychczas nie zostało to zrobione. Jednak połączenie belki głównej dolnej z krokwią pozostaje luźne i również wymaga wzmocnienia. Należy w każdym z dźwigarów głównych wzmocnić te węzły przez obustronne dobicie desek grubości 3,8mm przy pomocy gwoździ pierścieniowych 4,5 x 120 [mm] w liczbie min. 5szt. gwoździ w węźle dolnym i górnym (każda deska oddzielnie). Rysunek schematyczny poniżej.

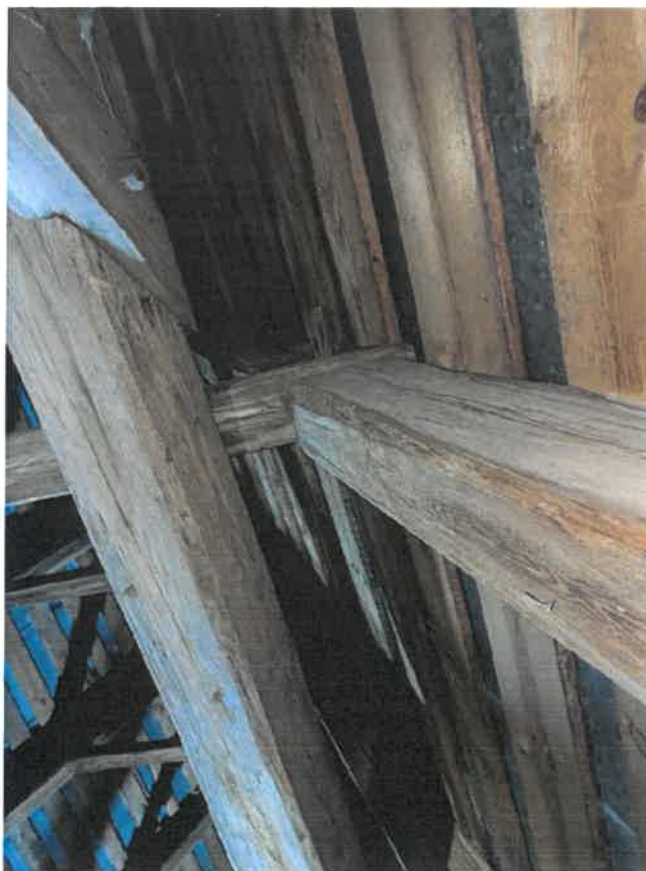
*Zdjęcie 22. Widok wysuniętego kolka drewnianego.*

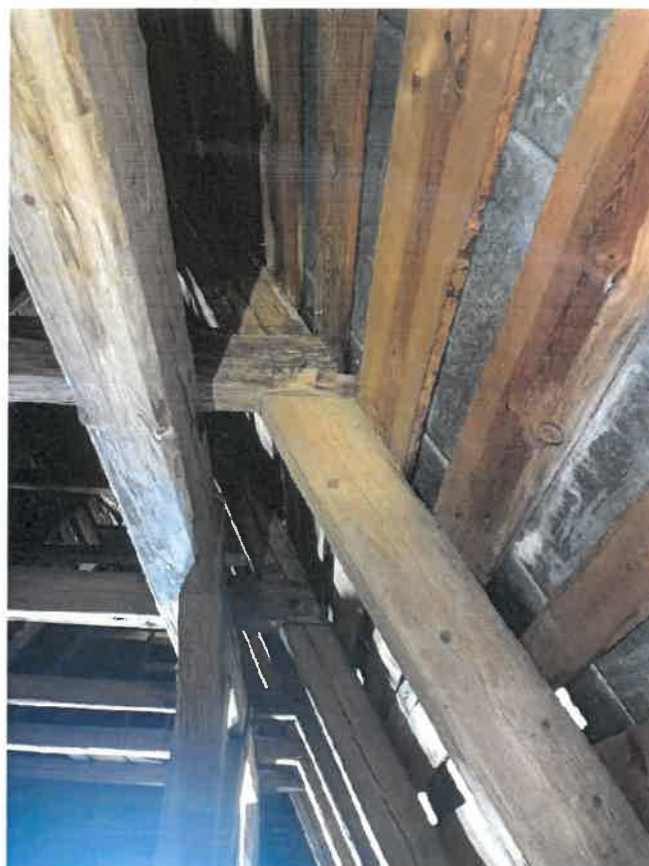
*Zdjęcie 23. Widok wysuniętej ze złącza ciesielskiego jętki.*
