EKSPERTYZA TECHNICZNA			RODZAJ OPRACOWANIA
OCENA STANU TECHNICZNEGO WIĘŻBY DACHOWEJ KOŚCIOŁA ŚW. WAWRZYŃCA W DĄBROWIE KOŁO WIELUNIA			TEMAT OPRACOWANIA
ul. Świętego Wawrzyńca 19, 98-300 Wieluń			LOKALIZACJA OBIEKTU
Parafia Św. Wawrzyńca w Dąbrowie koło Wielunia, ul. Świętego Wawrzyńca 19, 98-300 Wieluń			ZAMAWIAJĄCY
ZAKRES OPRACOWANIA	IMIĘ I NAZWIKO	SPECJALNOŚĆ I NR UPRAWNIEŃ BUDOWLANYCH	PODPIS
KONSTRUKCJA	projektant: mgr inż. Roman Kałuża	do proj. bez ograniczeń w spec. konstrukcyjnej upr. nr 101/01/WŁ rzeczoznawca budowlany RZE/X/0003/18PIIB/03/2018

**Ekspertyza techniczna**

Celem opracowania jest określenie stanu technicznego istniejącej konstrukcji  
dachu budynku Kościoła Parafialnego Św. Wawrzyńca w Dąbrowie koło  
Wielunia.

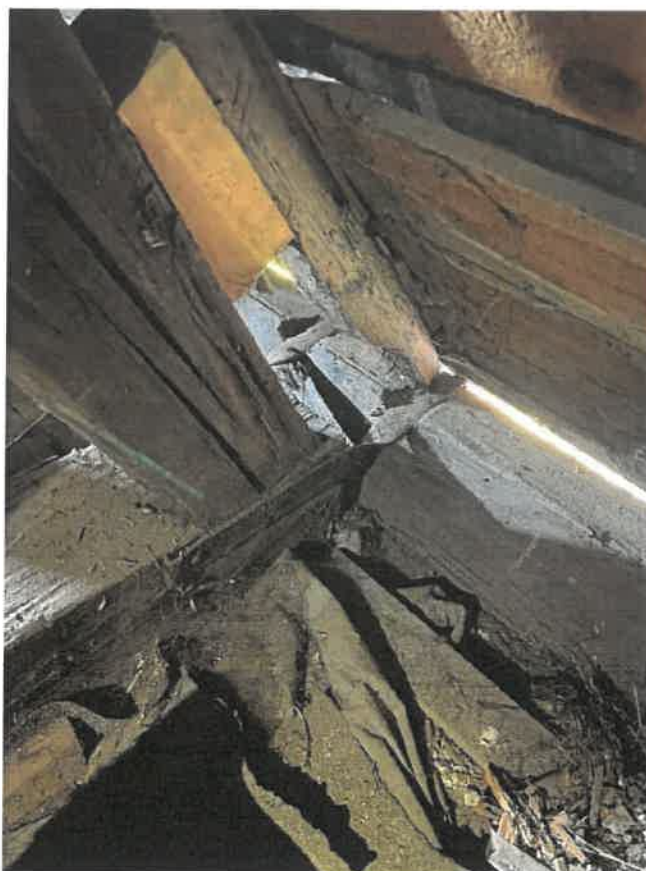
Nieprawidłowości, na które również zwrócono uwagę, to luźne złącza ciesielskie, powysuwane z gniazd. W niektórych kołki drewniane również są wysunięte ze złącza. Uszkodzenia tego typu przedstawiają zdjęcia 21-24. Na zdj. 21. widać wyraźnie, że krokiew wysunęła się ze złącza z belką dolną główną w kierunku zewnętrznym. Świadczy to o tym, że konstrukcja dachu nad nawą „rozjeżdża się” na zewnątrz. Na zdjęciu 24. widać, że spięto w przeszłości murłatę z belką główną dolną, aby zapobiec rozchodzeniu się konstrukcji na zewnątrz w węźle belka dolna – murłata. Połączenie belki głównej dolnej z krokwią pozostaje jednak luźne.

Zdjęcie 24. Widok połączenia łącznikiem stalowym murlaty z belką główną dolną.

Więźba dachowa nad nawą na przedmiotowym kościele wymaga wielu robót remontowych – ciesielskich. Należy usztywnić (naprawić) luźne złącza ciesielskie, powysuwane z gniazd, powbijać kołki drewniane, które są wysunięte ze złączy oraz zablokować możliwość wysunięcia kołków w przyszłości. Na zdjęciu 24. widać, że spięto w przeszłości murlatę z belką główną dolną, aby konstrukcja nie rozchodziła się na zewnątrz w tym węźle. W taki sposób, przy pomocy płaskowników lub kątowników ciesielskich, należy połączyć belki dolne z murlatami w każdym miejscu gdzie dotychczas nie zostało to zrobione. Jednak połączenie belki głównej dolnej z krokwią pozostaje luźne i również wymaga wzmocnienia. Należy w każdym z dźwigarów głównych wzmocnić te węzły przez obustronne dobicie desek grubości 3,8mm przy pomocy gwoździ pierścieniowych 4,5 x 120 [mm] w liczbie min. 5szt. gwoździ w węźle dolnym i górnym (każda deska oddzielnie). Rysunek schematyczny poniżej.

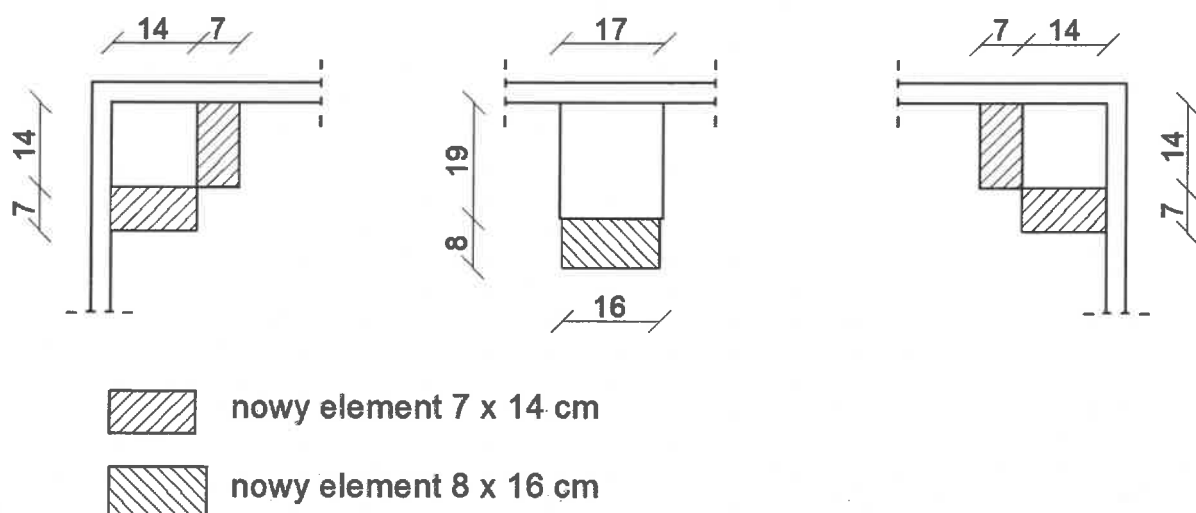
Rysunek 20. Schemat wzmocnienia krokwi szczytowych narożnych oraz krokwi szczytowej środkowej (więźba nad nawą).

Ze szczegółowej analizy statyczno - wytrzymałościowej wynika, że większość przekrojów istniejących elementów, dla obciążeń od projektowanych warstw dachu są wystarczające zarówno w przypadku stanu granicznego nośności jak i użytkowości. Wyniki jakie wykazały obliczenia dla projektowanych warstw mogą być zaskakujące, gdyż obciążenie ciężarem pokrycia radykalnie się zwiększyło. Konstrukcja pierwotnie została zaprojektowana z zapasem. Jedyne elementy które nie spełniają warunków stanów granicznych to krokiew szczytowa środkowa i krokwie szczytowe narożne. Krokiew szczytowa środkowa nie spełnia warunków

Stanu Granicznego Użytkowości, ugięcie tej krokwi przy maksymalnym obciążeniu wynosi 4,81cm (maksymalne dopuszczalne 2,89cm). Krokwie szczytowe narożne nie spełniają warunków Stanu Granicznego Nośności, wyężenie wynosi 119%. Elementy te należy poddać wzmocnieniu. Krokiew szczytową środkową (19x17cm) należy wzmocnić, dokładając od spodu element o przekroju 16x8cm. Krokwie szczytowe (14x14cm) należy wzmocnić, dokładając od spodu elementy o przekroju 14x7cm (dwie sztuki). Schemat wzmocnienia poniżej. Nowe elementy należy dołożyć, dobijając je do elementu pierwotnego, na gwoździe pierścieniowe 4,5 x 150mm co max. 0,2m wg schematu przedstawionego poniżej. Nowe elementy drewniane należy przed wbudowaniem impregnować ciśnieniowo np. preparatem Fobos M-4. Wilgotność drewna konstrukcyjnego nie powinna przekroczyć 18%.
